AMBACHTEN INNOVATIE KOMEN SAMEN BIJ DE RESTAURATIE VAN DE DOMTOREN

Het zal even wennen zijn als de steigers rondom de Domtoren in Utrecht verdwenen zijn. Volgens de planning gaat dat in 2024 gebeuren. Restauratieaannemer Nico de Bont, Rothuizen Architecten en Slotboom Steenhouwers zijn dan ruim vijf jaar bezig geweest met de restauratie van Nederlands hoogste kerktoren.

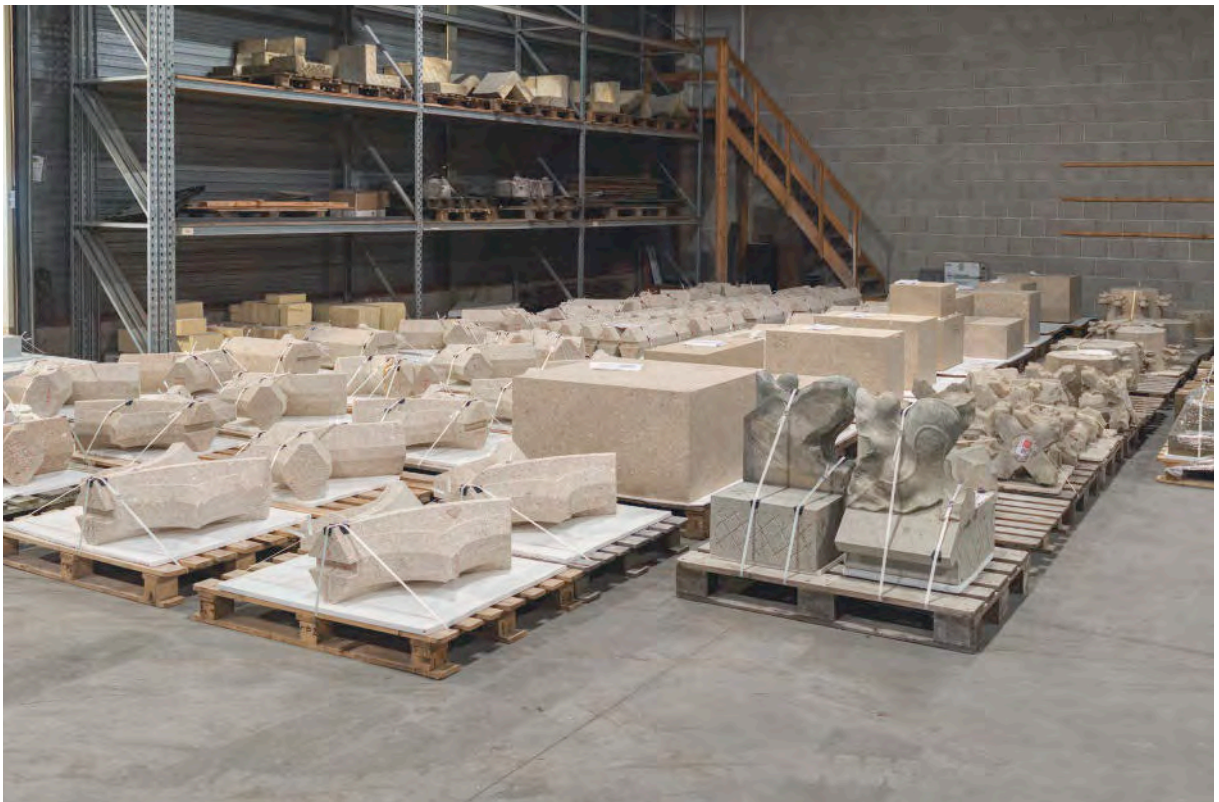
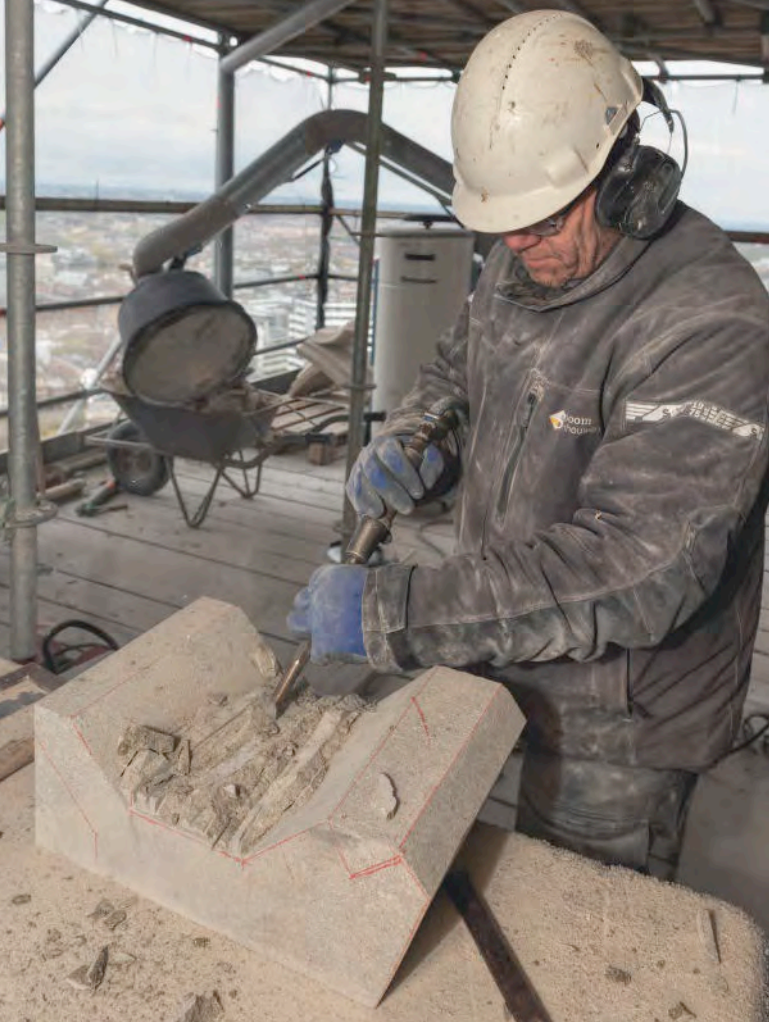
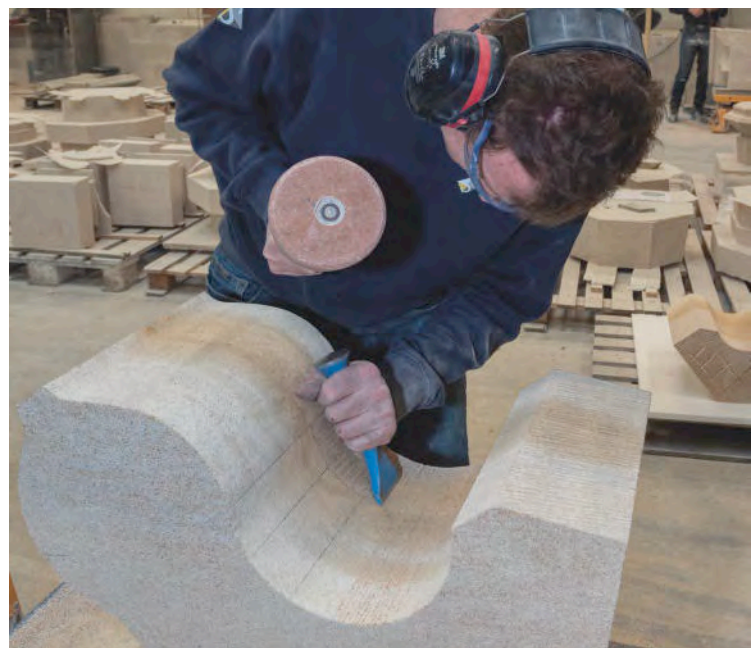
In de werkplaats van Slotboom Steenhouwers werden van nieuwe blokken natuursteen nieuwe onderdelen gemaakt en werden bestaande onderdelen hersteld.

Kleine werkzaamheden gebeuren op de steiger, de grotere stukken worden in de werkplaats in Winterswijk op maat gemaakt en bewerkt.

Slotboom Steenhouwers heeft gedurende de hele restauratie twee steenhouwers op de steiger rondom de Domtoren lopen. Ze doen daar vooral de kleinere herstelwerkzaamheden zoals inboetingen. Het grootste deel van de natuursteenrestauratie van het Utrechtse monument, vindt echter plaats in de werkplaats in Winterswijk. Dat zijn bijvoorbeeld de grote inboetingen die niet op locatie kunnen gebeuren, en het maken van nieuwe stukken. Aannemer Nico de Bont verwijderd de slechte stukken uit de toren, waarna ze naar Slotboom worden getransporteerd en in de werkplaats nauwkeurig worden opgemeten. Als het om reconstructie van blokken gaat, worden de stukken volledig gedemonteerd. Aan de hand van 3D-tekeningen zaagt en freest het natuursteenbedrijf met een CNC machine de nieuwe blokken steen op maat. “Dat is zeg maar het

grove werk, de finishing touch doen de jongens in de werkplaats”, zegt Woudenberg. Hij doelt dan onder andere op het ambachtelijke steenhouwwerk. En in de werkplaats worden bestaande blokken ingeboet, waarbij de nieuw gemaakte delen met rvs doken en een kalkmortel op kleur in veel oudere stukken worden vastgezet.

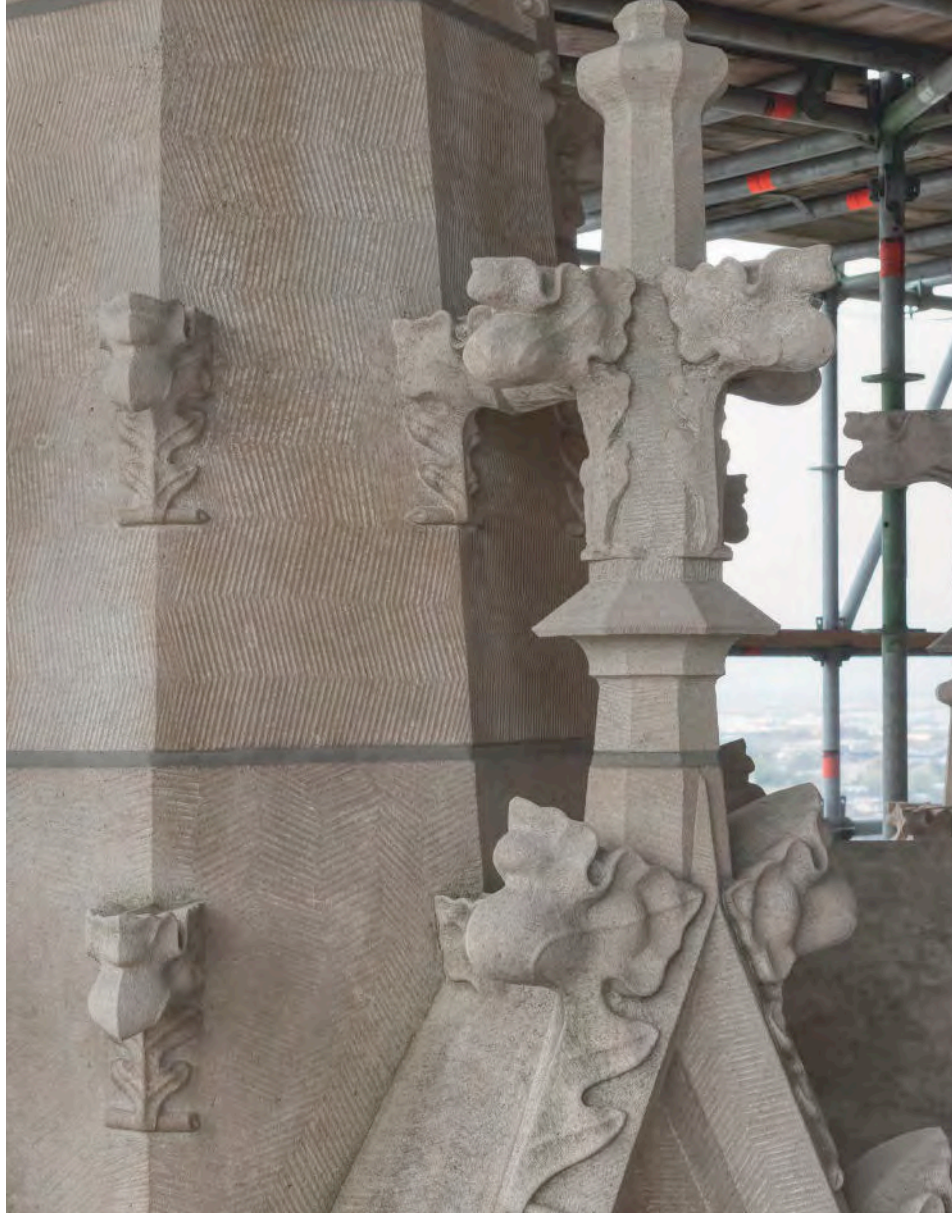
De meeste onderdelen zijn vanaf het Domein natuurlijk niet te zien, maar dat weerhield de steenhouwers er door de eeuwen niet van om het materiaal prachtig en heel gedetailleerd te bewerken.

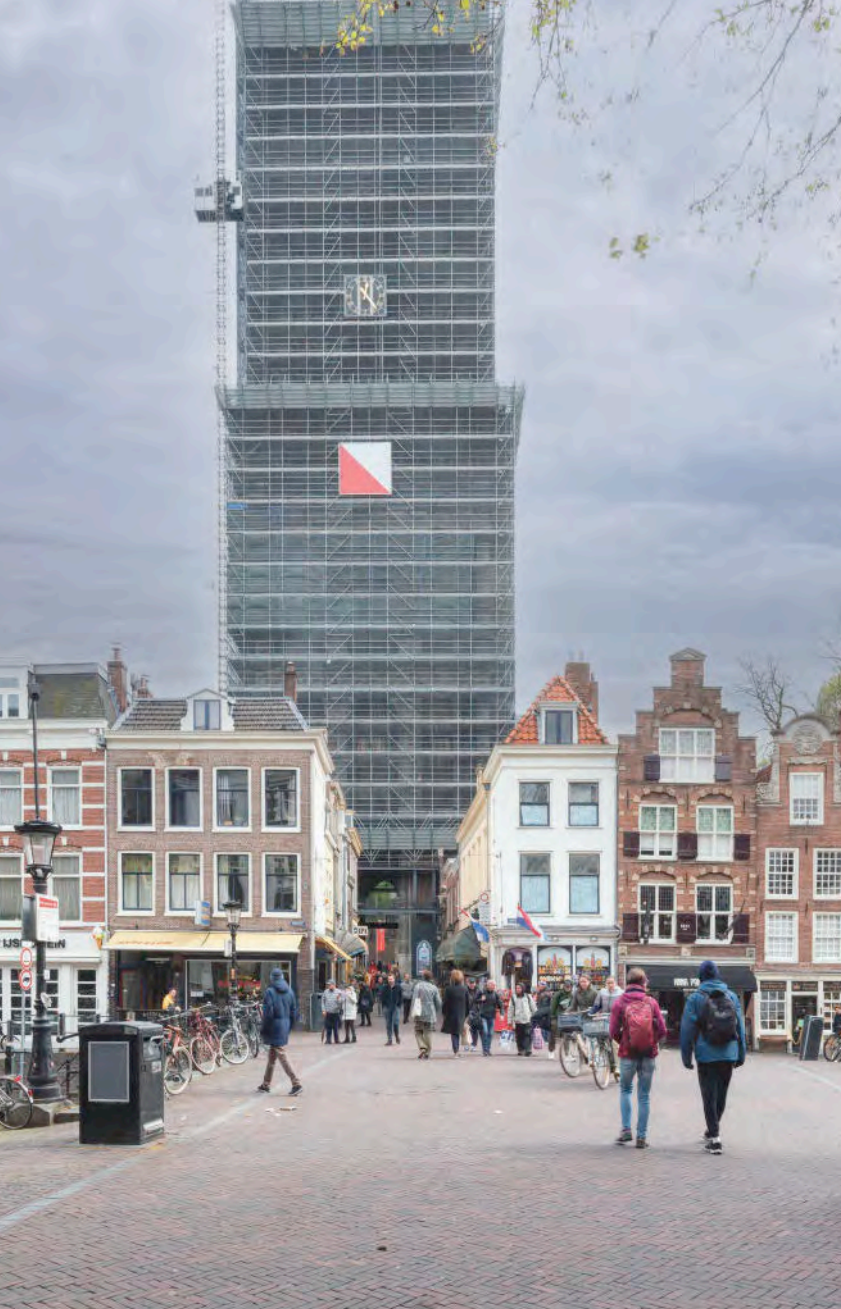
Bij de restauratie van de Domtoren draait het niet alleen om het vakmanschap van de restaurateurs. Bij zo'n langdurig project in het drukke en krappe centrum van Utrecht is omgevingsmanagement bijna net zo belangrijk.
